**GEÇ OSMANLI DÖNEMİ İSTANBUL KORUYUCU SAĞLIK KURUMLARI
VE PENDİK BAKTERİYOLOJİHANE-İ BAYTARİ YAPILARI
KORUMA ÖNERİLERİ**

**YÜKSEK LİSANS TEZİ
MİMARLIK ANABİLİM DALI
RÖLÖVE-RESTORASYON PROGRAMI**

İSTANBUL, 2019

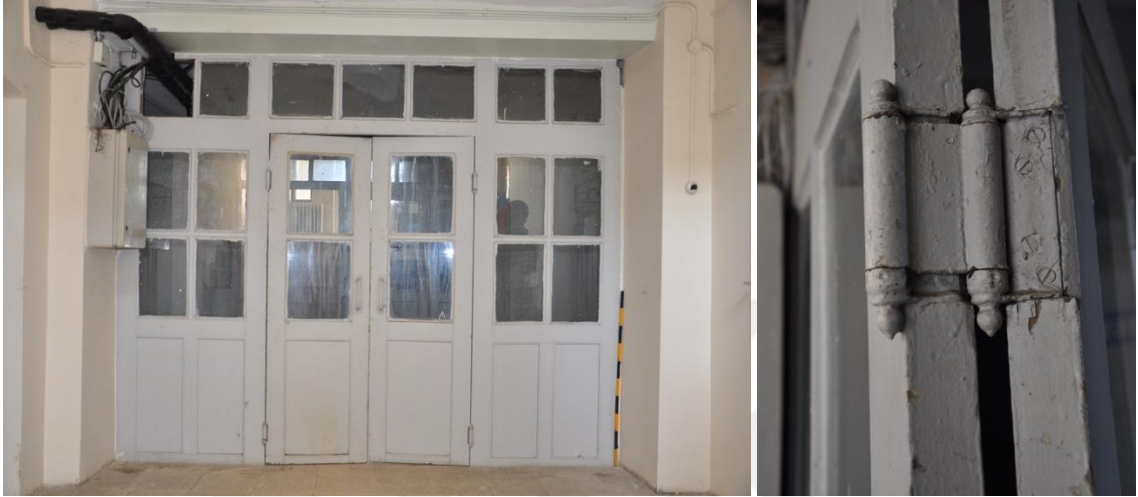
Yapının Güneybatı cephesi girişinde yer alan 3 kollu merdivenin bulunduğu bölümdür. Merdivenin yan kollarında bulunan 7 adet basamak ile bodrum katına (-1.45 kotu) inilir. Merdiven holü B02 nolu kat holünden 2.87 m uzunluğunda özgün ahşap doğrama ile ayrılmaktadır (Şekil 3.15). 4 parçadan oluşan doğramanın ortasındaki iki kanat hareketli

Şekil 3.15 B01'de yer alan özgün ahşap kapı doğraması ve kapı menteşe detayı, 2018

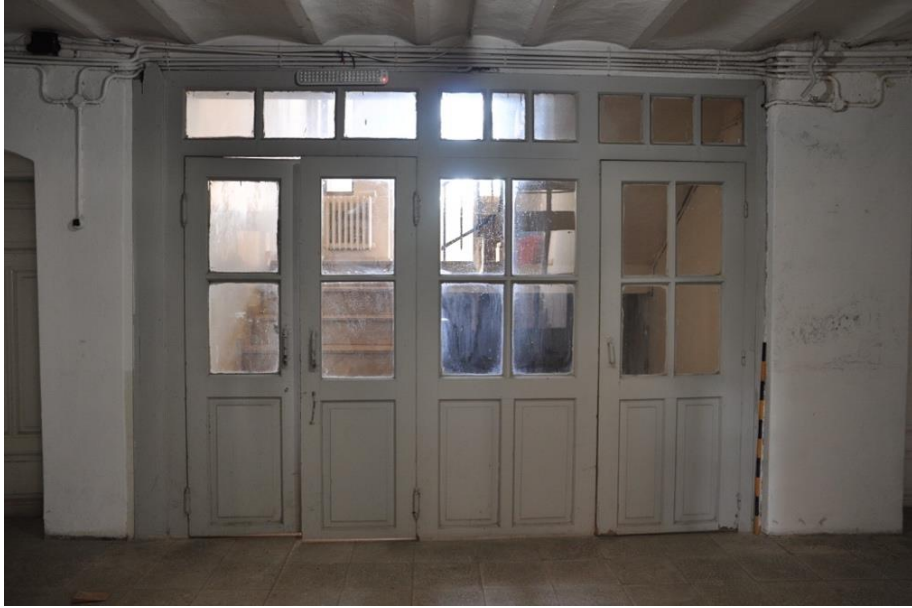
Şekil 3.18 B03’de yer alan özgün ahşap kapı doğramasının B02 tarafından görünümü, 2018

Merdiven holü B02 nolu kat holünden 3.20 m uzunluğunda özgün ahşap doğrama ile ayrılmaktadır (Şekil 3.18). Farklı genişlikte 4 parçadan oluşan kapı doğramasının ortada yer alan kısmı sabit, sağ tarafta yer alan parçası iki kanatlı, solda yer alan parçası da tek kanatlıdır. İki kanatlı kısım B01 deki ahşap doğramada olduğu gibi hem içe hem de dışa açılmaktadır. Mekanın zemini 30x30 cm karo mozaik ile kaplı olup tavanı volta döşemedir. Duvarları boyalı olan mekanın alanı 13.49 m²'dir.

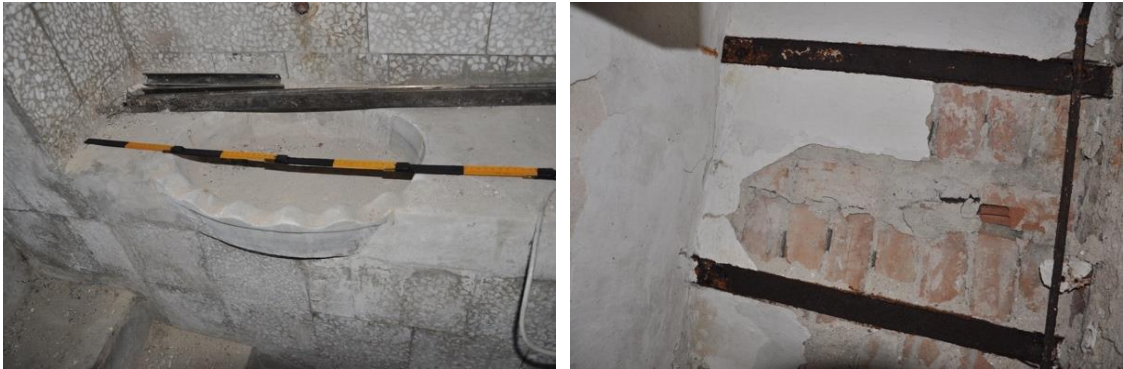
Şekil 3.19 B04 Nolu mekanda mermer lavabo ve volta döşeme detayı, 2018

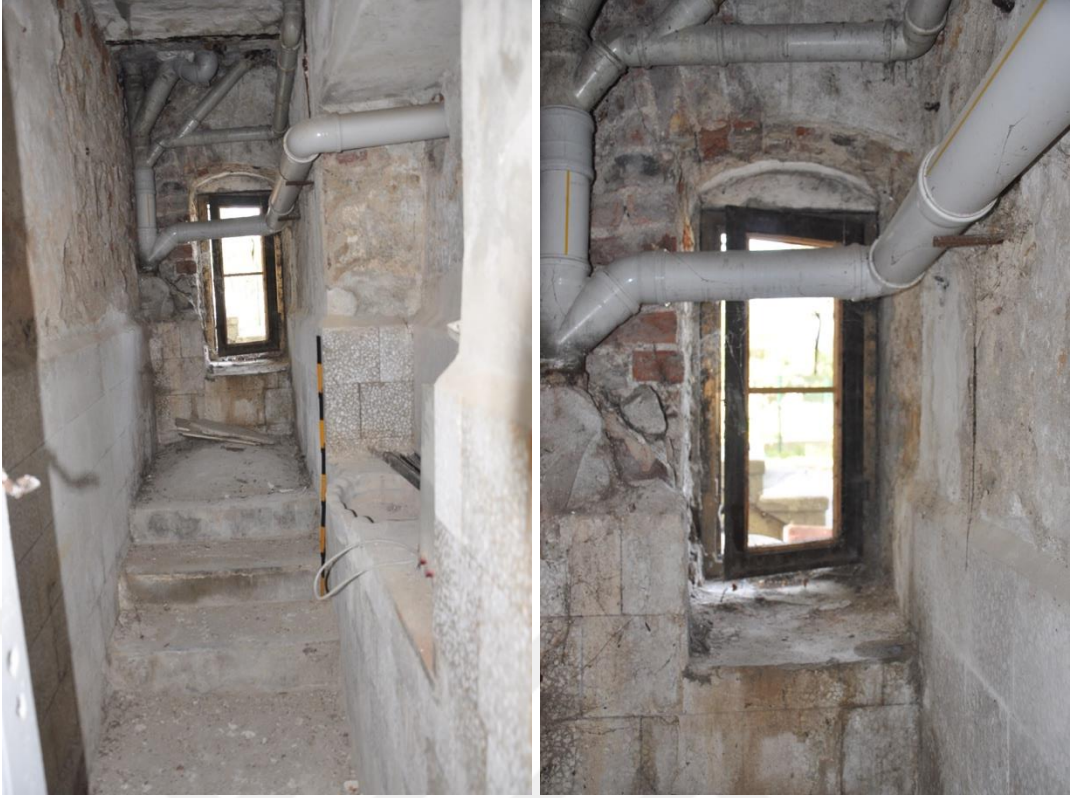
B02 kat holünden ahşap bir kapı ile girilen mekan geçmişte tuvalet olarak kullanılmış olup günümüzde işlevsizdir. Mekanın zemininde belli bölgelerde özgün karosiman döşeme mevcut olup, duvarları 1.20 m. yüksekliğe kadar karo mozaik ile kaplanmıştır. Girişin sağ kısmında 30 cm.'lik bir niş içerisine yerleştirilmiş eğrisel motifli özgün mermer lavabo bulunmaktadır (Şekil 3.19). Kuzeydoğu cephesine bakan bir adet alüminyum doğrama pencere mevcuttur. Pencerenin önünde girişten 3 basamaklı bir merdiven ile ulaşılan yükseltilmiş ve üzeri beton ile kapatılmış bir bölüm bulunmaktadır. Cephe duvarında yer yer dökülmüş sıva altında tuğla pencere kemerleri moloz taş duvar örgüsü okunabilmektedir. Tavanı volta döşeme olan mekanın yüksekliği 2.56 m., alanı 2.67 m²'dir.

Şekil 3.20 B04 nolu wc iç mekan ve duvar detayı, 2018

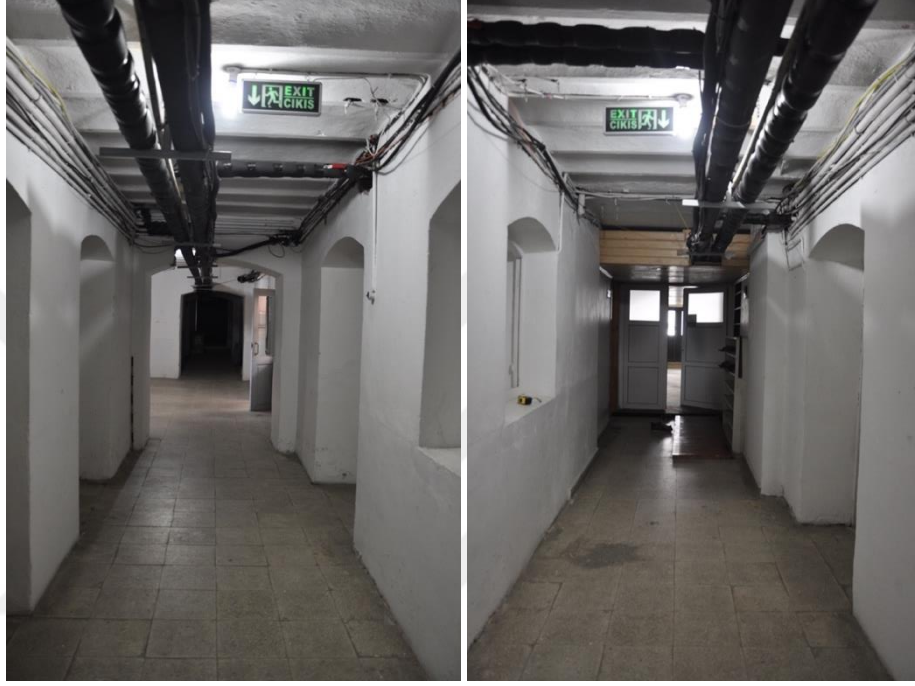
Güneybatı cephesine göre sol kısımda kalan odalara girişlerin sağlandığı mekana B02 kat holünden kemerli bir açıklık ile ulaşılmaktadır. Tavan ve duvarlarında laboratuvarların mekanik tesisatlarına ait borular mevcuttur. Tavanı volta döşeme olan mekanın zemini 30x30 cm. karo mozaik ile kaplıdır. -1.43 kotunda bulunan mekanın yüksekliği 2.51 m., alanı 16.65 m²'dir.

Şekil 3.22 B06 Koridor B02 kat holüne bakış (a) ve B11 Mescit girişine bakış (b), 2018

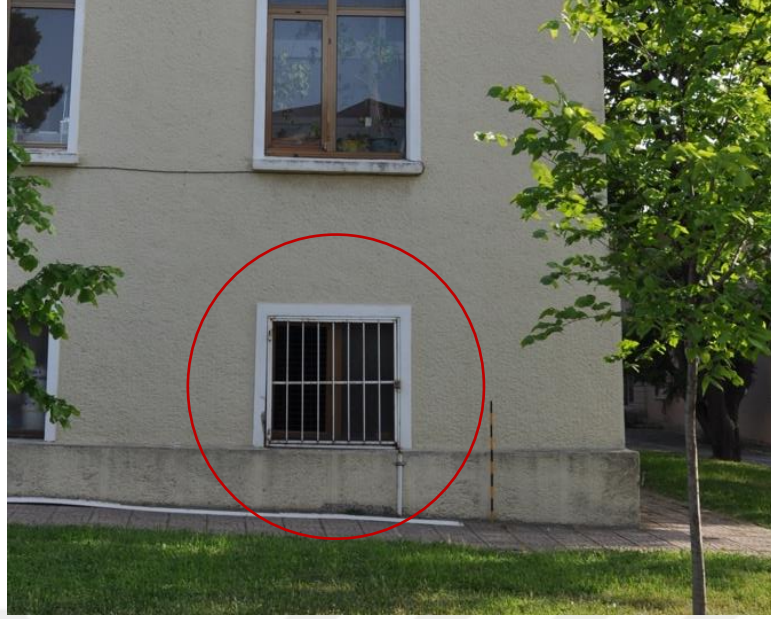
Bina içerisindeki ahşap kapısı B11 nolu mescit tarafında kapatılmış olan ve marangozhane olarak kullanılan mekana kuzeydoğu cephesi üzerindeki alüminyum doğrama pencereden bir seyyar merdiven yardımıyla giriş sağlanmaktadır (Şekil 3.26). -2.45 kotunda yer alan mekanın Kuzeybatı cephesine bakan bir adet penceresi daha mevcuttur. Zemin şap döşeme, tavan ve duvarları boyalıdır. Yüksekliği 3.53 m., alanı 14.77 m²'dir. Tavanda kuzeydoğu cephesine paralel yerleştirilmiş 16.5 x 4.5 cm. boyutunda çelik putrel bulunmaktadır.

Şekil 3.26 B10 marangozhane girişi, 2018

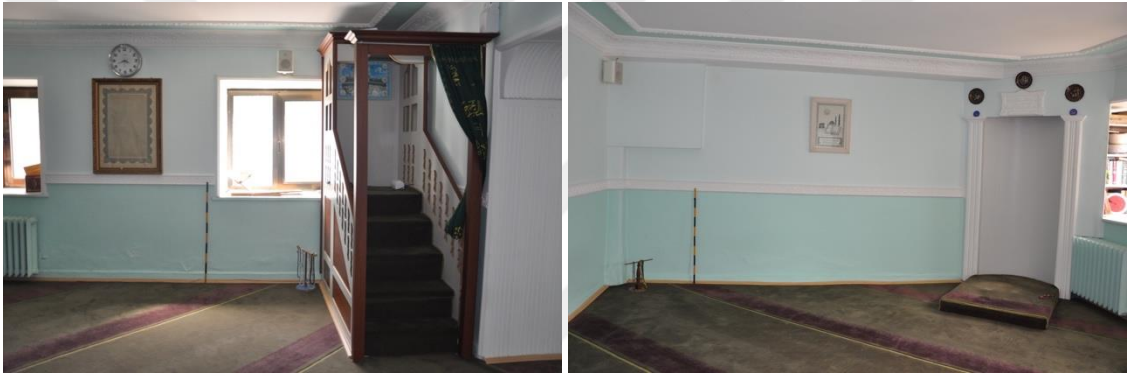
Şekil 3.30 B13 bay mescit iç mekan, 2018

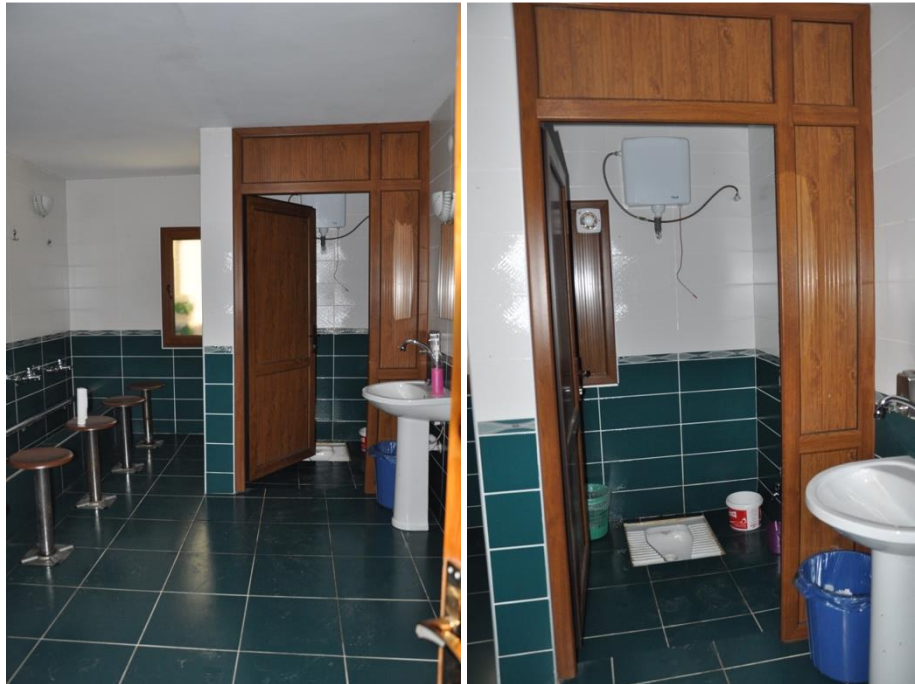
Şekil 3.31 B14 abdesthane ve wc, 2018

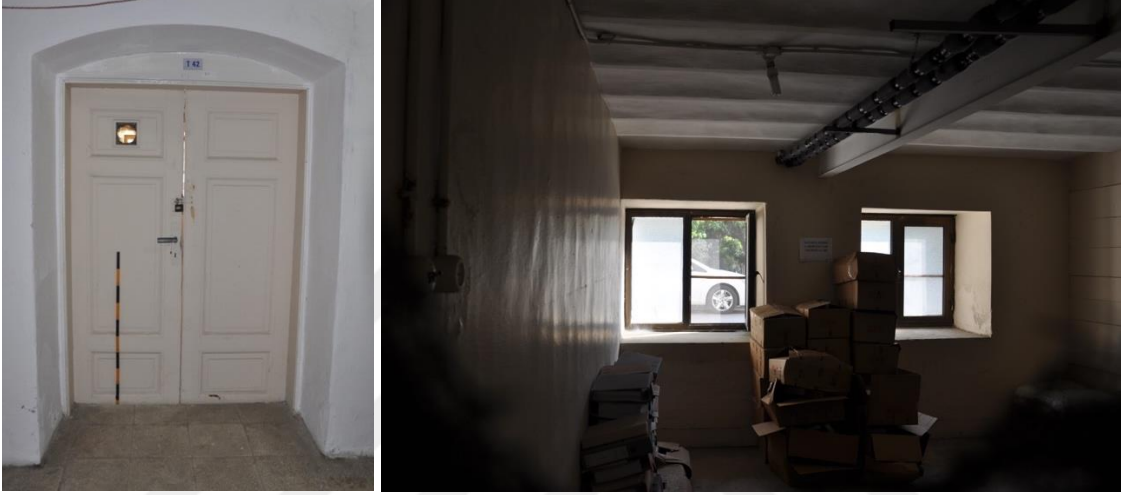
B06 nolu koridordan çift kanatlı ahşap bir kapı ile girilen mekan depo olarak kullanılmaktadır. Güneybatı cephesine bakan iki adet alüminyum doğrama penceresi mevcuttur. B06 koridora bakan pencere boşluğu iç kısımda ahşap levhalarla kapatılmıştır. Girişin sağ kısmındaki duvar da ahşap levhalar ile kaplıdır. Mekanın zemini beton ve tavanı volta döşemedir. Tavanının ortasında cepheye dik olarak yerleştirilmiş bir çelik putrel mevcuttur. Yüksekliği 2.57 m. alanı 21.56 m²'dir.

Şekil 3.32 B15'in özgün ahşap kapısı ve iç mekan, 2018

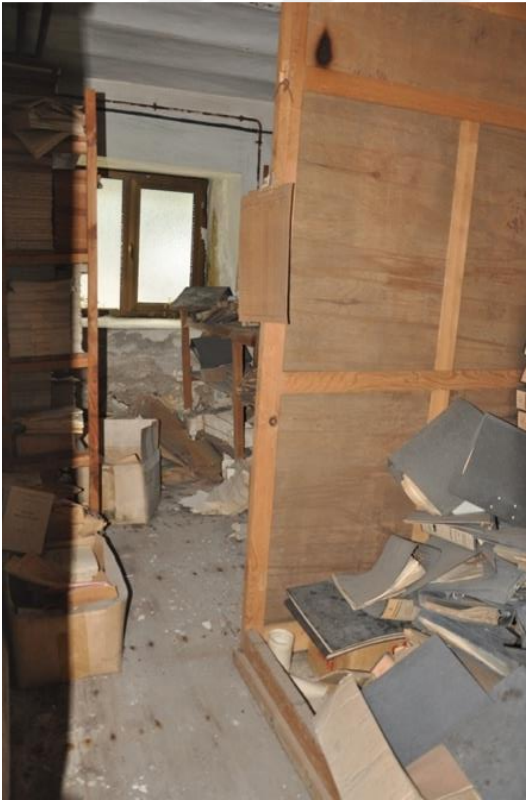
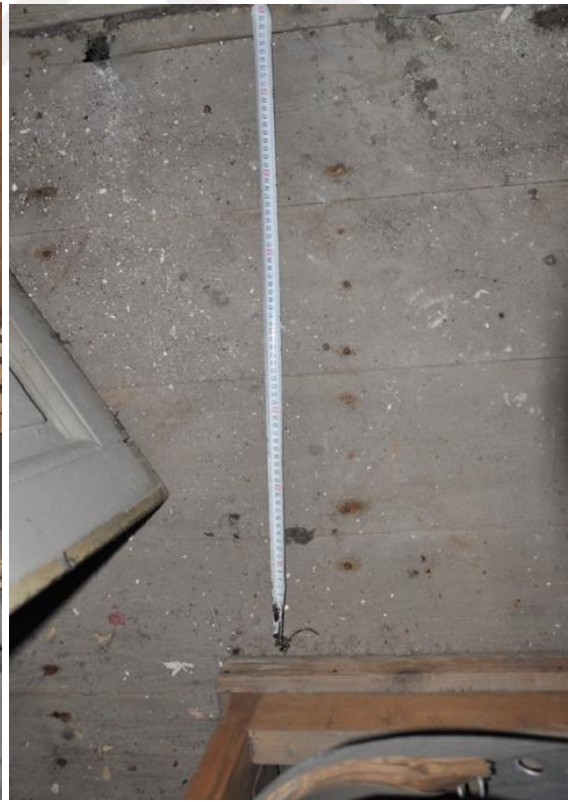
Arşiv olarak kullanılan mekana B01 giriş holünden ahşap bir kapı ile girilmektedir. Yapıdaki tek özgün döşeme olan ahşap kaplama bu mekanda tespit edilmiştir (Şekil 3.34). Ahşap döşeme tahtaları 22 cm. genişliğindedir. Tavanı volta döşeme olan mekanın güneybatı cepheye açılan alüminyum doğrama bir penceresi mevcuttur. Yüksekliği 2.49 m., alanı 11.65 m²'dir.

Şekil 3.34 B16 iç mekan ve ahşap döşeme detayı, 2018

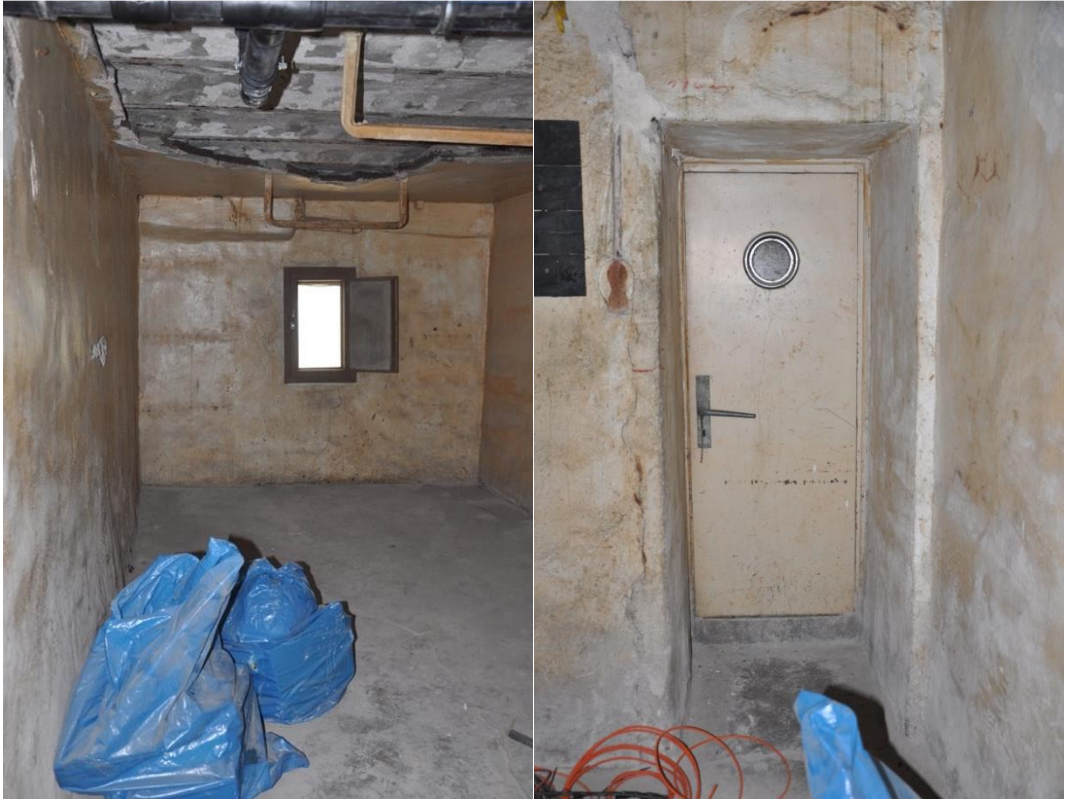
B20 nolu koridordan tek kanatlı ahşap bir kapı ile girilen mekan depo olarak kullanılmaktadır. Güneybatı cephesine bakan alüminyum doğrama penceresi önüne iç mekanda bir duvar örülerek 46x81 cm. boyutunda yeni bir pencere boşluğu oluşturulmuştur. Bu ikinci pencere doğraması ahşaptır. Mekanın zemini betondur. Tavandaki muhdes çimento sıva büyük ölçüde dökülmüş, alt kısımda volta döşemeler açığa çıkmıştır. Diğer odalara göre daha yüksek kotta yer alan odanın tavan yüksekliği 2.27 m., alanı 11.70 m²'dir.

Şekil 3.39 B24 nolu depo iç mekan ve giriş kapısı, 2018

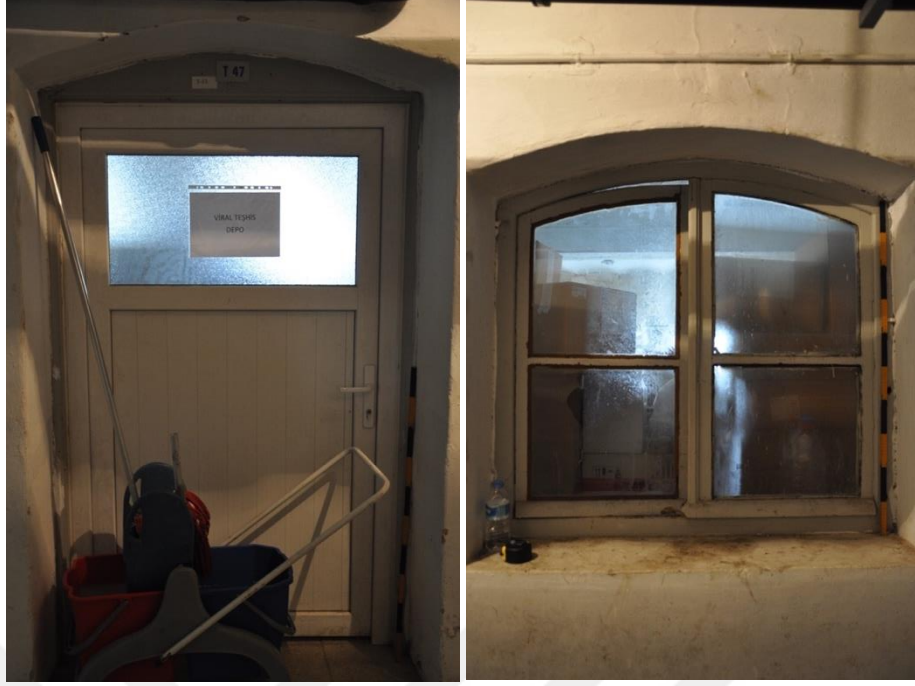
B18 nolu koridordan tek kanatlı pvc bir kapı ile girilen mekan depo olarak kullanılmaktadır. Kuzeydoğu cephesine bakan üç adet alüminyum doğrama penceresi mevcuttur. B18 koridora bakan ahşap doğramalı bir penceresi vardır (Şekil 3.41). B02 kat holüne açılan kapı boşluğu kapatılmıştır. Mekanın zemini beton ve tavanı volta döşemedir. Tavanının ortasında cepheye paralel olarak yerleştirilmiş bir çelik putrel mevcuttur. Yüksekliği 2.53 m., alanı 26.91 m²'dir.

Şekil 3.41 B28 nolu depo giriş kapısı ve B18 nolu koridora açılan penceresi, 2018

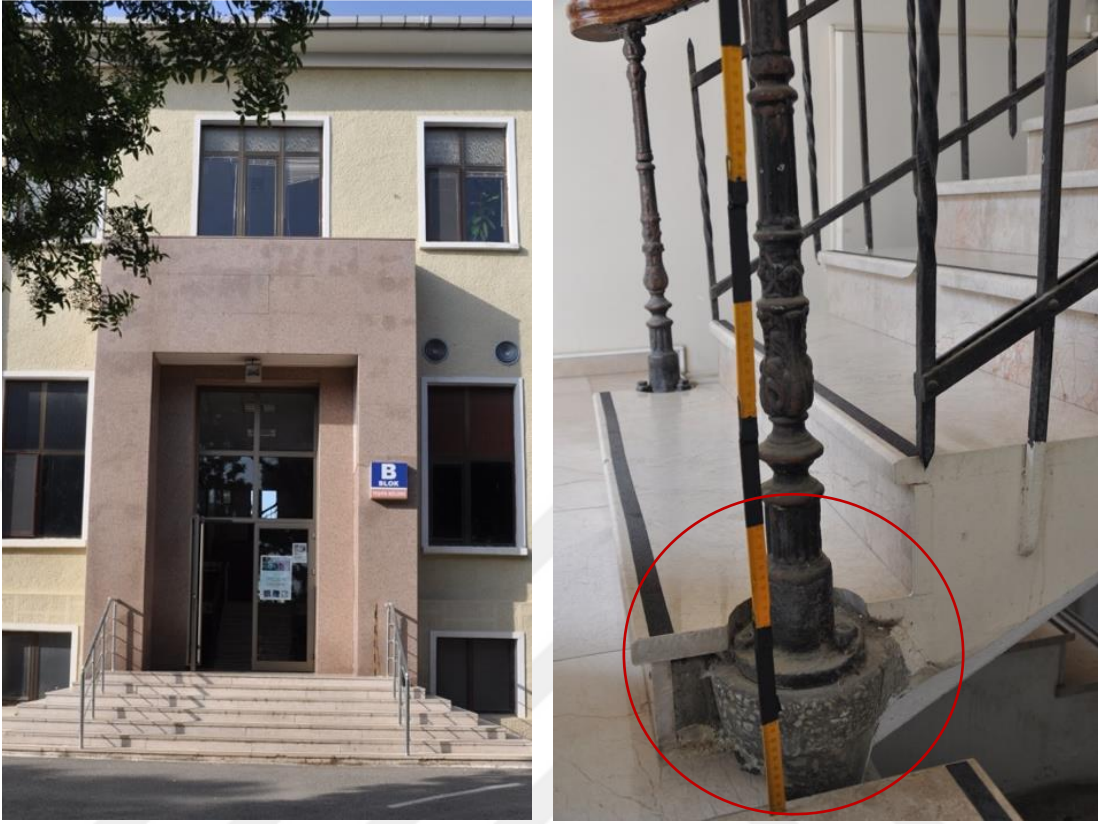
Şekil 3.45 Zemin kat güneybatı girişi (a) ve Z01'de mermer kaplama altında özgün dökme mozaik basamak (b), 2018

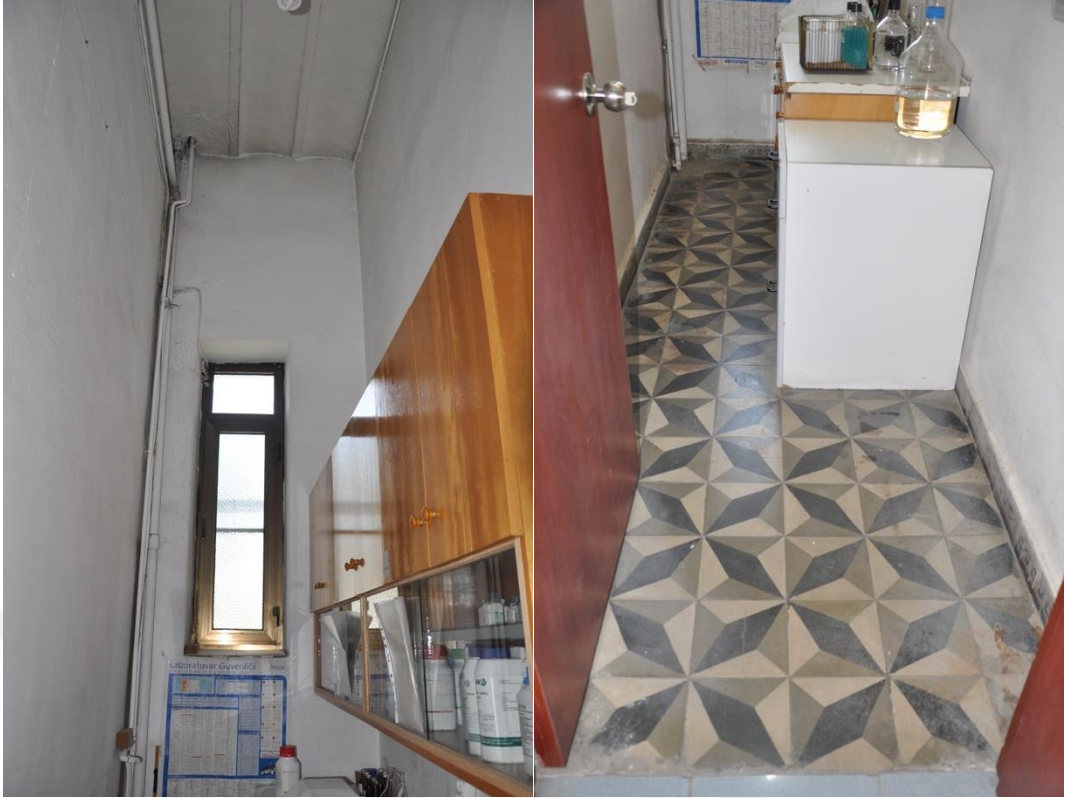
Z06 giriş holünden muhdes ahşap kapı ile ulaşılan mekan besi yeri hazırlama odası olarak kullanılmaktadır. Zemin katta özgünlüğünü kısmen de olsa koruyabilmiş tek mekan burasıdır. Zemininde özgün karosiman döşeme ve süpürgelikler tespit edilmiştir. Tavanı volta döşeme olan mekanın yüksekliği 4.48 m., alanı 4.57 m²'dir. Kuzeydoğu cepheye açılan 53x177 cm. boyutunda alüminyum doğrama penceresi mevcuttur.

Şekil 3.51 Z07 nolu mekanda volta döşeme tavan ve karosiman zemin kaplaması, 2018

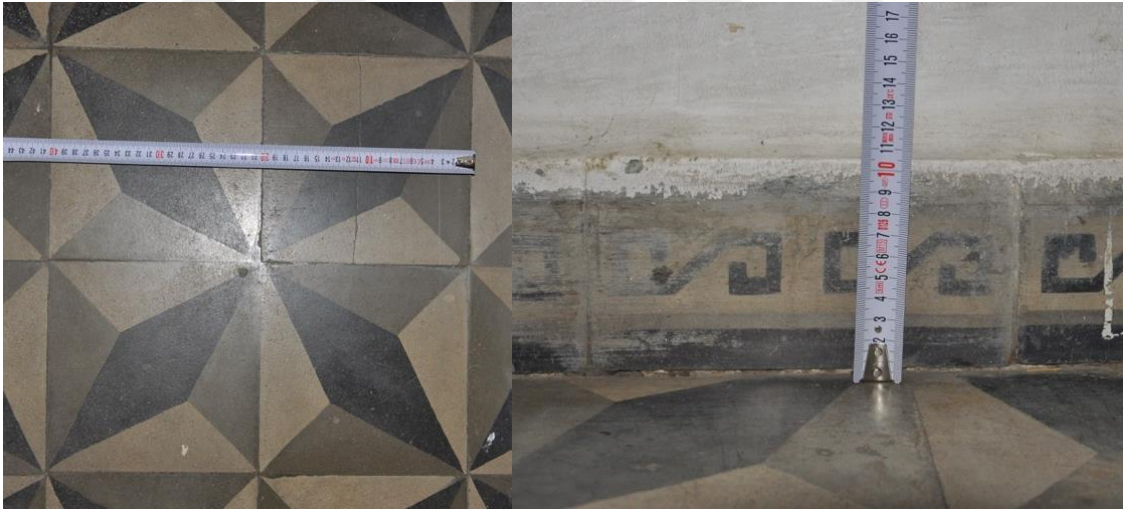
Şekil 3.52 Z03 Özgün karosiman döşeme ve süpürgelik detayı, 2018

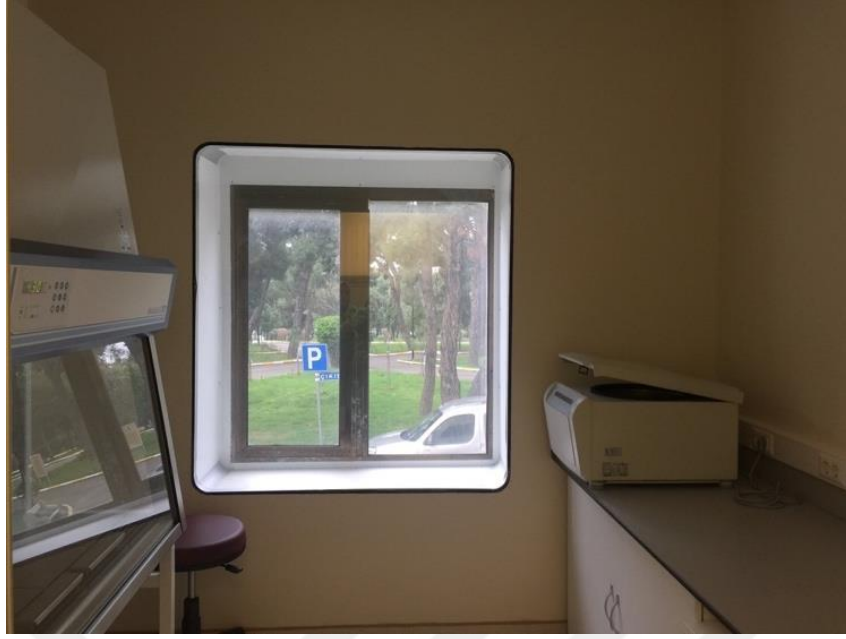
Şekil 3.68 Z27-A pencere detayı, 2018

mekanda koruyucu bir cam ile kapatılmıştır (Şekil 3.68). Alüminyum doğramaların açılış yönleri değiştirilmiştir ve pencereler dışarıdan açılmaktadır. Bütün mekanların zemini PVC zemin kaplama, tavanı alüminyum asma tavan ve yükseklikleri 2.77 m'dir.

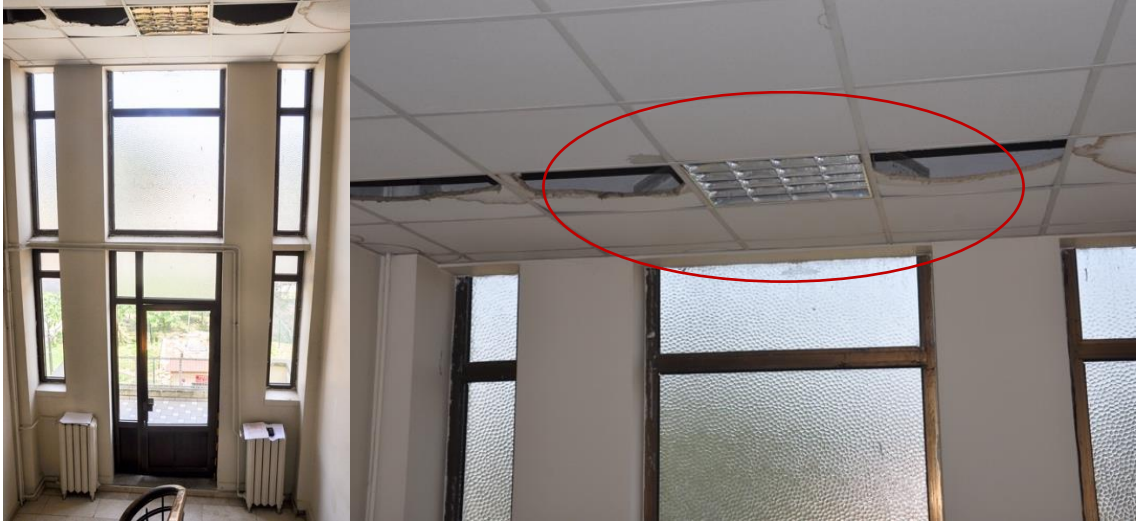
Z02 kat holünden birinci kata çıkan iki kollu merdivenin sahanlığı olan 101 merdiven holünün toplam alanı 15.41 m², sahanlık kısmı 3.24 m²'dir. +3.65 kotunda yer almaktadır. Zemin muhtes mermer kaplama, tavanı alüminyum asma tavanıdır. Asma tavanın kırık bölümlerinden özgün tavan seviyesi görülmektedir. 102 balkon kısmına açılan muhtes alüminyum doğrama bir kapısı ve kapının iki tarafında 36x168 boyutunda alüminyum doğrama pencereler mevcuttur. Özgün durumda kemerli olan pencerelerin kemer kavisleri dış mekanda kapatılarak dikdörtgen hale getirilmiştir. İç mekanda asma tavanın altında pencere kemerleri tespit edilmiştir (Şekil 3.77).

Şekil 3.77 101 merdiven holünde alüminyum doğrama kapı ve pencereler (a) ve asma tavan altında kalan pencere kemerleri (b), 2018

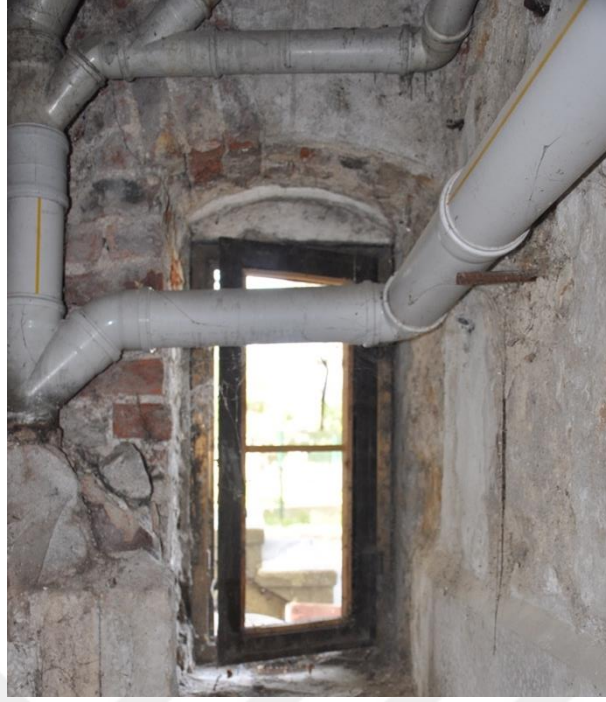
Yapının dış duvarları yığma kagir teknikle inşa edilmiştir. Duvar kalınlıkları bodrum katta 70-100 cm, zemin katta 55-85 cm ve birinci katta 45-60 cm aralığında değişmektedir. Duvar yapım tekniği ve malzemesi okuyabilmek için özellikle bodrum katta sıvası dökülmüş bölümlerden faydalanılmıştır. B04 nolu odada pencerenin bulunduğu duvar yüzeyinde tuğla örgü pencere kemeri görülmektedir (Şekil 3.115). Yine pencere çevresinde tuğla örgü mevcuttur. Duvarın kalan bölümünde moloz taş örgü tespit edilmiştir.

Şekil 3.115 Tuğla kemer örgüsü, 2018

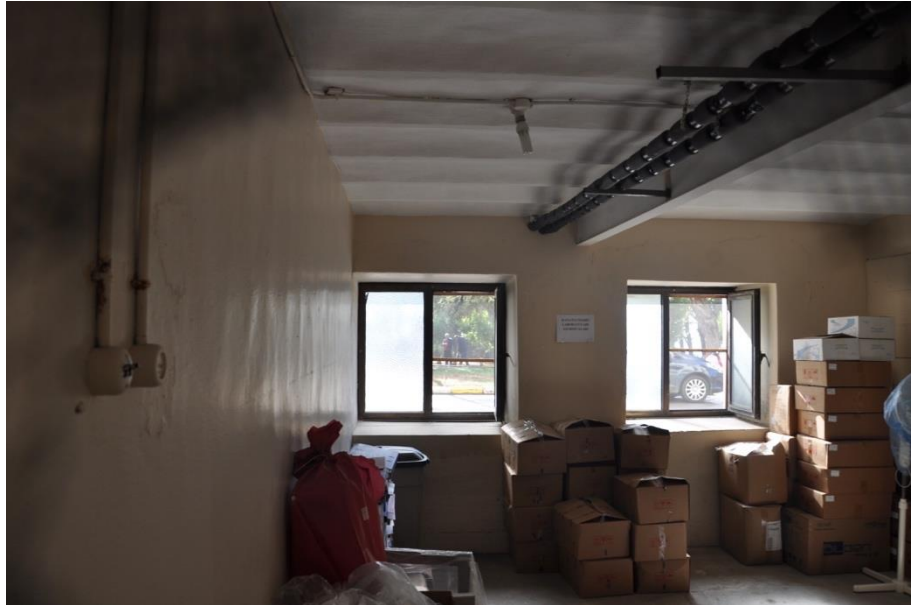
İç duvarlar da yapı genelinde 30-60 cm aralığında değişmektedir. Duvar yüzeyinde kırılmalar ve sıva dökülmeleri görülen kısımlarda tuğla örgü tespit edilmiştir. İç mekandaki bölücü duvarların tuğladan inşa edilmiş olduğu tahmin edilmektedir. Yatay taşıyıcılar dönem yapılarına uygun olarak volta döşemedir. Bodrum katın tavanı bütün mekanlarda volta döşemedir. Bodrum katta bazı mekanlarda volta döşeme altında güçlendirme amaçlı “I” profilli çelik putrel kullanıldığı görülmektedir.

Şekil 3.116 B15 nolu depo tavanında “I” profilli çelik putrel, 2018

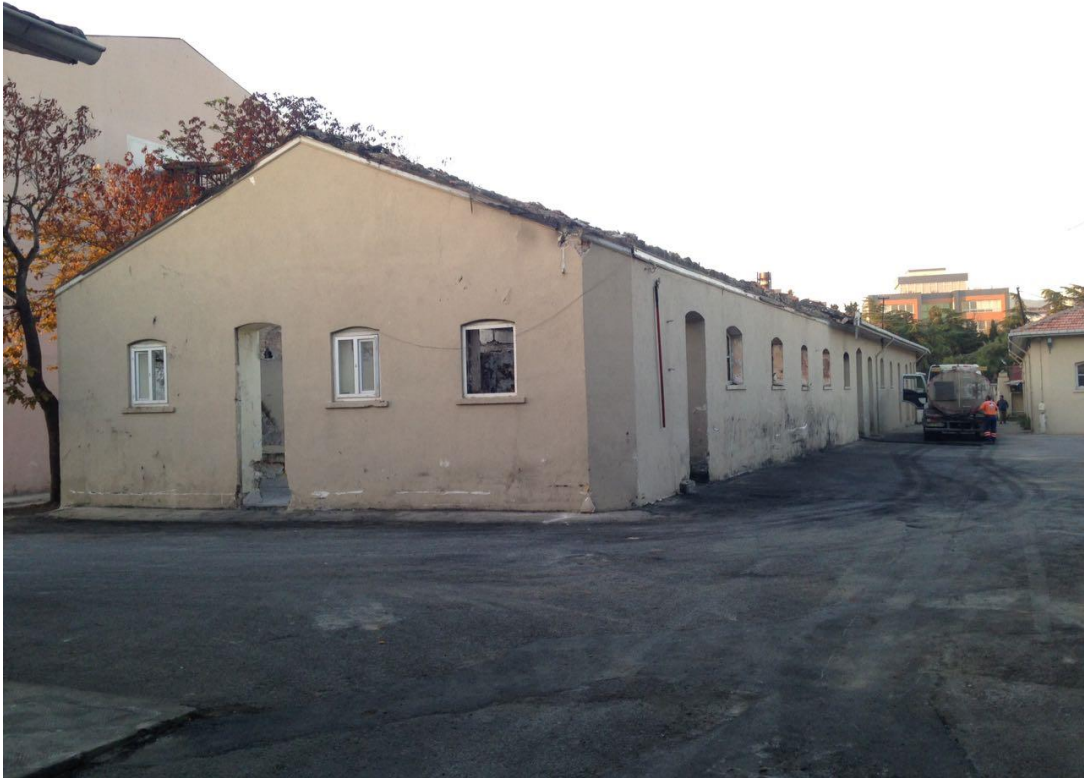
1 nolu Teşhis Binası'nın kuzeydoğu cephesinin baktığı avluda bulunan tek katlı yapı, teşhis binasına dik olarak yerleştirilmiştir. Ahır olarak inşa edilmiş, sonraki dönemlerde marangozhane, atölye ve ambar birimleri olarak kullanılmıştır. 2016 yılında geçirdiği yangın sonrası yapının büyük bir bölümü zarar görmüş, kapı ve pencere doğramaları ile ahşap makaslı çatısının yarısı yok olmuştur. Sağlam kalan kısımlar atölye ve depo olarak kullanılmaktadır.

Şekil 3.120 2 Nolu yapı Marangozhane Binası, 2018

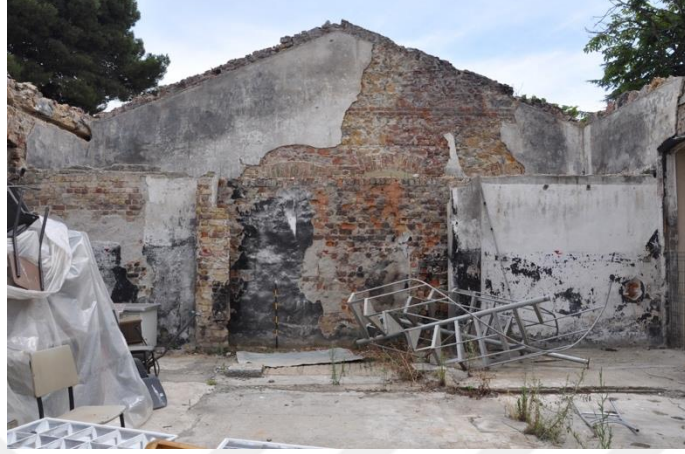
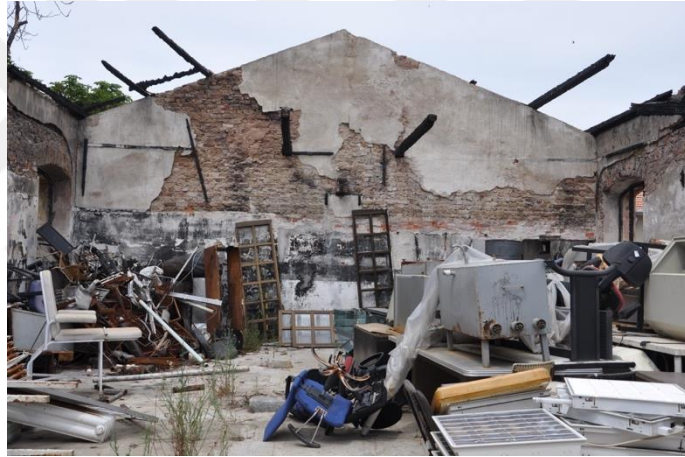
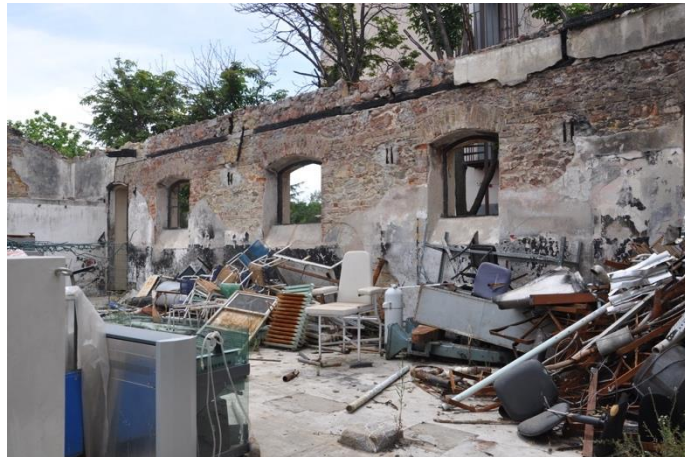
Mekana güneydoğu cephede bulunan 135 x 336 cm boyutunda ve kuzeybatı cephede bulunan 124 x 335 cm boyutunda birer adet basık kemerli kapı boşluğu ile girilmektedir. Zemin beton, duvarları çimento sıvalı ve boyalıdır. Yangından en fazla zarar görmüş mekan burasıdır. Duvarlarda özellikle pencere hizalarında sıva dökülmesi görülen yerlerde duvar örgüsü açıkça görülmektedir. Dış duvarlar moloz taş ile inşa edilmiş pencere başlangıç ve bitişlerinde tuğla hatıl kullanılmıştır. Pencere kemerleri tuğladır. Pencere etrafında da tuğla örgü kullanılmıştır. Saçak hizasında yanmış ahşap hatıllar mevcuttur. Yine duvar örgüsü içerisinde yanmış ahşap göğüsleme kalıntıları mevcuttur. Güneydoğu cepheye bakan 4 adet ve kuzeybatı cepheye bakan 4 adet pencere boşluğu mevcuttur. Pencere doğramaları da yanmıştır. Bazı pencerelerde ahşap kasa kalıntıları bulunmaktadır. Zemin üzerinde ahşap kolonların oturduğu toplam 8 adet taş kaide tespit edilmiştir. Mekanın çatısı tamamen yok olmuştur. Alanı 169.02 m², duvar yüksekliği 4.30-

4.33 m'dir. Mekanı Z04'ten ayıran duvar tuğla ile inşa edilmiştir, yer yer delikli tuğla ile yapılmış onarımlar mevcuttur. Bu duvar üzerinde bulunan bir kapı boşluğu ile Z04'e geçilir.

Şekil 3.123 Z03 nolu atölye iç mekan, 2018

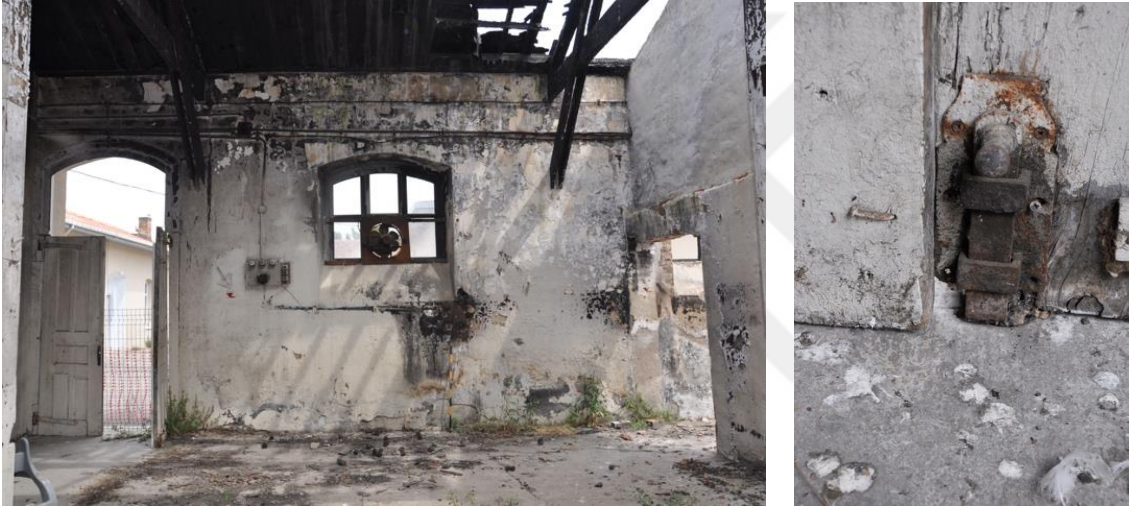
Mekana giriş güneydoğu cephede bulunan çift kanatlı ahşap bir kapı ile dir. Ayrıca Z03'ten de geçiş mevcuttur. Zemini beton, duvarları çimento sıvalı ve boyalıdır. Ahşap çatısının Z03 tarafında kalan kısmı yok olmuştur. Kalan kısımda ahşap çatı makası detaylı olarak görölmektedir. Ahşap kolonları yanmış olmasına rağmen ayakta dir. Toplam 4 adet ahşap kolon mevcuttur. 19.5 x 19.5 cm boyutunda olan ahşap kolonlar, 36 x 36 cm boyutundaki taş kaideler üzerine oturmaktadır. Mekanın kuzeybatı cepheye bakan 2 adet, güneybatı cepheye bakan bir adet basık kemerli pencere boşluğu mevcuttur. Özgün ahşap doğramalar yerindedir. 3 bölümden oluşan ahşap pencerelerin yalnızca orta kısımda yer alan parçası hareketlidir ve vasistas olarak açılmaktadır.

Şekil 3.126 Z04 nolu atölye özgün giriş kapısı ve yanmış özgün pencere doğraması (a) ve özgün metal kapı elemanları (b), 2018

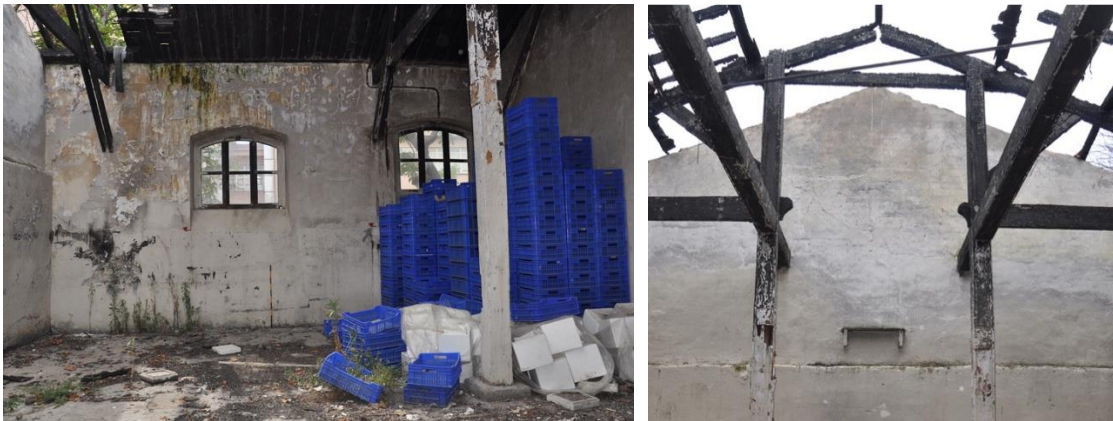
Şekil 3.127 Z04 nolu atölye iç mekan (a) ve yanmış çatı strüktürü (b), 2018

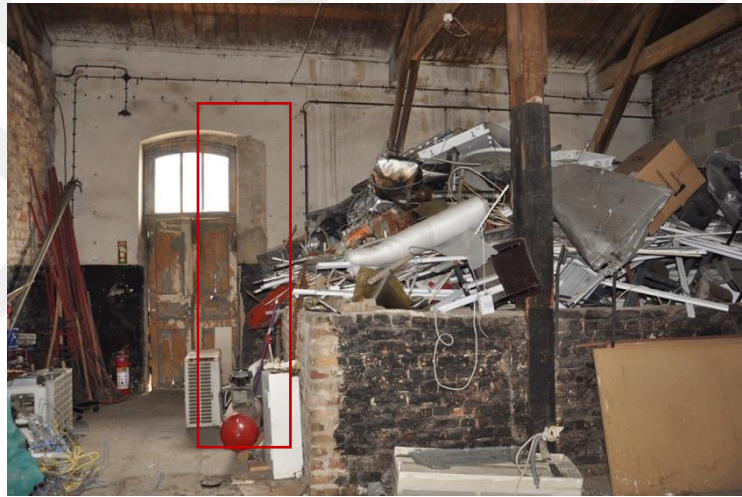
Şekil 3.131 Z06 nolu depo genel görünüm ve kapıya dönüştürülmüş pencere boşluğu, 2018

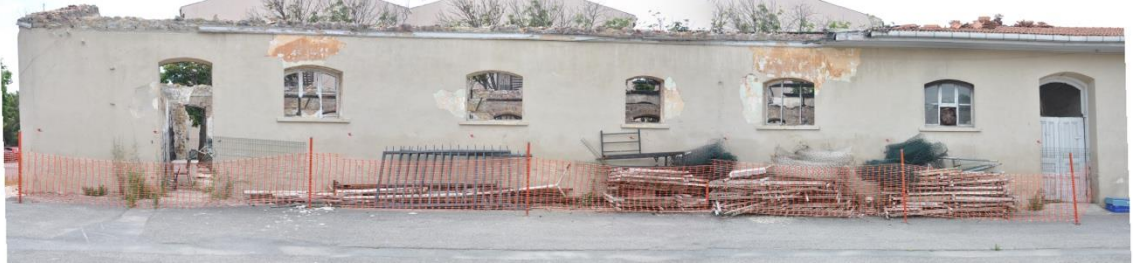
Şekil 3.137 Marangozhane Binası güneydoğu cephesi, 2018

Yapının giriş kapılarının en fazla olduğu cephe güneydoğu cephesidir. Cephenin iki köşe noktası arasında 50 cm kot farkı mevcuttur. Pencere ve kapı boşlukları basık kemerlidir. Cephenin sağ kısmında yangın sonrası çatı yok olmuş, ahşap pencere ve kapı doğramaları yanmıştır. Sağ kalan kısımdaki ahşap pencere doğramaları özgündür. Kapı doğramaları ise kendi aralarında farklılık göstermektedir. Kapı kemerleri özgün durumda pencere kemer hizasından 14 cm yukarıdadır. Bu sebeple kemerleri, pencere kemerleriyle aynı hizada olan kapı boşluklarının sonradan açılmış olduğu söylenebilir. Pencere denizlikleri betondur. Çatıda saçak ile duvarın birleştiği kısımda beyaz boyalı ahşap silme mevcuttur. Bütün cephe sıvalı ve sarı renk boyalıdır. Özellikle yangından etkilenen sol kısımda pencere kenarlarında sıva dökülmeleri mevcuttur. Yapının beşik çatısı üzeri marsilya kiremit kaplıdır. PVC yağmur oluğu ve iki adet PVC yağmur iniş borusu mevcuttur.

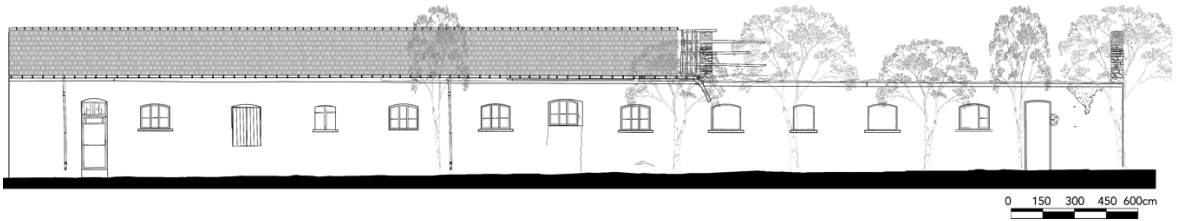
Şekil 3.138 Marangozhane Binası kuzeybatı cephesi, 2018

Yapının bir diğer uzun cephesi olan kuzeybatı cephesinde iki köşe noktası arasında 38 cm kot farkı mevcuttur. Pencere ve kapı boşlukları yapı genelinde olduğu gibi basık kemerlidir. Cephenin sağ kısmı yangından etkilenmiş, bu kısımda çatı ve kapı, pencere doğramaları yok olmuştur. Bazı pencere boşluklarında yanmış ahşap kasalara rastlanmaktadır. Bu cephe üzerinde yalnızca en solda ve en sağda kapı girişi mevcuttur. Diğer açıklıkların hepsi penceredir. En soldaki kapı boşluğunun özgün ahşap doğraması muhdes metal kapı ile değiştirilmiştir. Sağ kalan kısımdaki ahşap pencere doğramaları

özgündür. Bazı pencerelerin dışı muhdes ahşap kapaklar ile kapatılmıştır. Pencere denizlikleri betondur. Çatıda saçak ile duvarın birleştiği kısımda beyaz boyalı ahşap silme mevcuttur. Bütün cephe sıvalı ve sarı renk boyalıdır. Cephe üzerinde yer yer sıva dökülmeleri mevcuttur. PVC yağmur oluğu ve iki adet PVC yağmur iniş borusu mevcuttur.

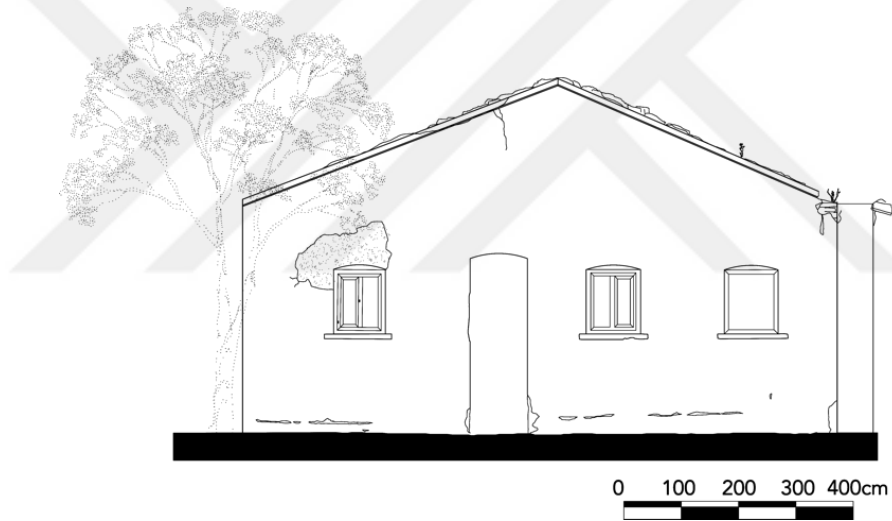
Şekil 3.140 Marangozhane Binası güneybatı cephesi, 2018

Yapının teşhis binasına bakan cephesidir. Cephe üzerinde bir adet giriş kapısı ve üç adet pencere mevcuttur. Pencere ve kapı boşlukları yapı genelinde olduğu gibi basık kemerlidir. Pencereler pvc doğramadır. Kapı doğraması mevcut değildir. Bu kısımda yapının yalnızca cephe duvarı mevcut olup, yangın sonrası çatısı yok olmuştur. Saçak hizasında beyaz boyalı ahşap silme mevcuttur. Bütün cephe sıvalı ve sarı renk boyalıdır. Cephe üzerinde yer yer sıva dökülmeleri görülmektedir.

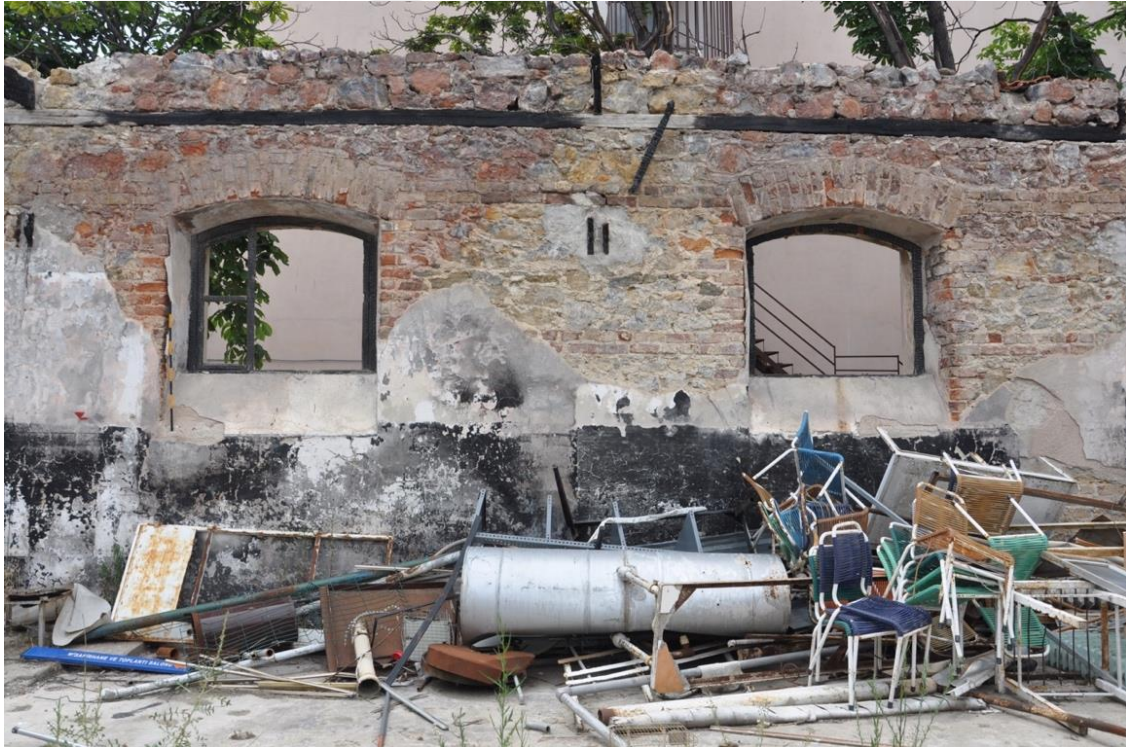
Şekil 3.143 Yangın sonrası açığa çıkan duvar örgüsü, 2018

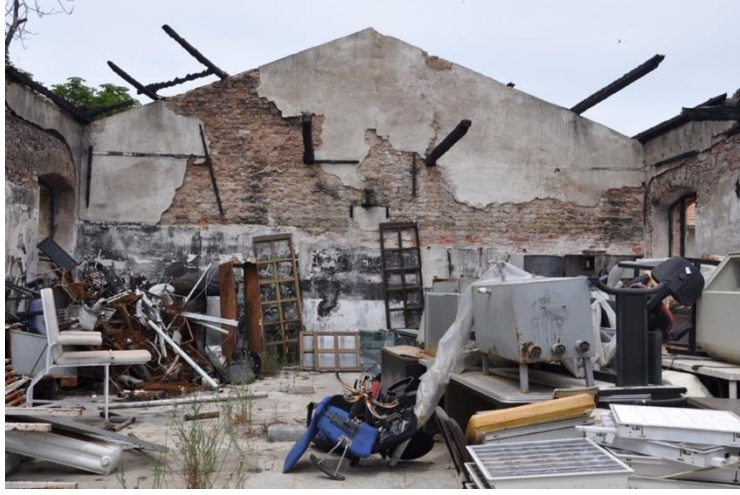
Yapıyı strüktür ve malzeme açısından etkileyen en önemli faktör geçirmiş olduğu yangındır. Özgün kapı ve pencere doğramaları ve çatı elemanları bu yangın sırasında yok olan yapı mevcut durumda çatısının yarısı olmadığı için dış hava koşullarına açık durumdadır. Ahşap çatı elemanlarının ve pencere doğramalarının bir kısmı yanmış durumdadır. Bazılarında ise is kaynaklı kararmalar mevcuttur. İç mekan duvarlarında sıva dökülmeleri görülmektedir. Bir diğer bozulma türü kullanıcı müdahaleleri kaynaklı olan mekansal bozulmalardır. Özgün durumda tek ve büyük bir mekan olarak hizmet veren yapı zaman içerisinde bölücü duvarlar eklenerek mekanlara ayrılmış, bu yeni mekanlara ayrı girişleri sağlayabilmek amacıyla pencereler kapıya dönüştürülmüştür. Güneybatı cephede özgün ahşap pencere doğramaları PVC doğrama ile değiştirilmiştir. Çatısı olmayan bölümde zeminde ve yapı genelinde dış cephe duvar diplerinde bitki oluşumları mevcuttur.

Şekil 3.145 Üst örtüsü yok olan yapının iç mekanı, 2018

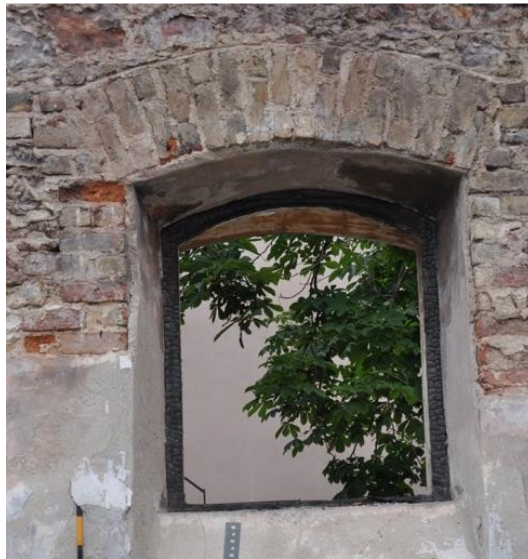
Şekil 3.147 Yanmış pencere doğraması, 2018

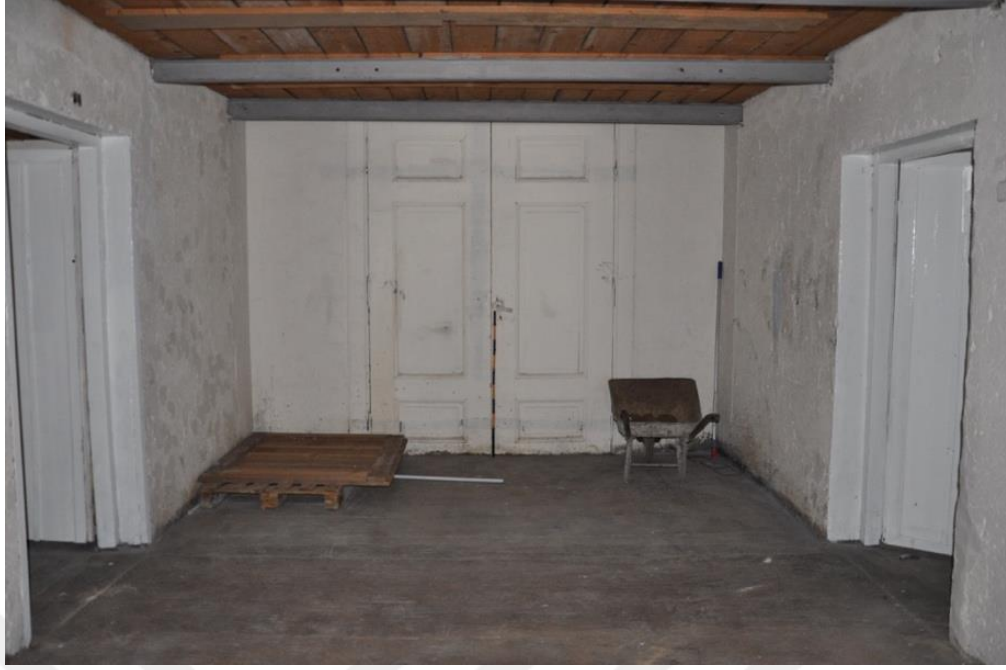
m², tavan yüksekliđi 2.22 m'dir. Buradan Z06 ve Z07 depolara girilmektedir. Koridor giriř kapısının karřısında çift kanatlı ahřap bir kapı bulunmaktadır. Bu kapı boşluđu Z11 sevkiyat tarafında duvar örölerek kapatılmıştır.

Şekil 3.153 Z02 nolu koridorda kapatılmış ahşap çift kanatlı kapı ve asma kat döşemesi çelik putrelleri, 2018
